## 随時監査（工事監査）

神足雨水ポンプ場貯留施設築造工事（I期）その2

## 1. 調査の概要

## 2. 調査の結論

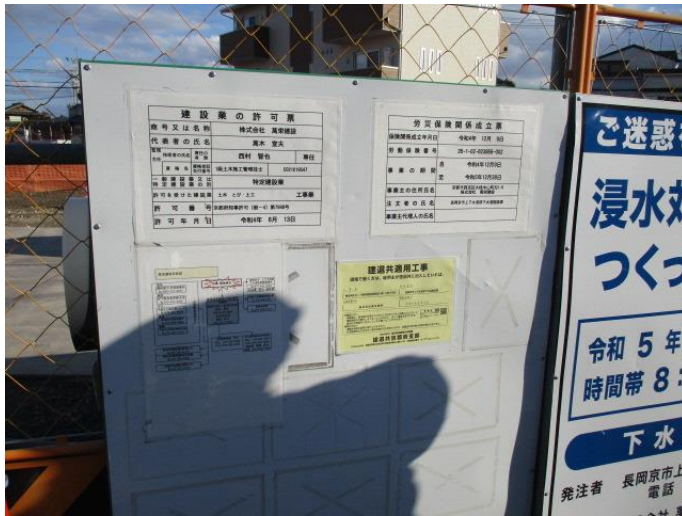
法定掲示板の掲示状況

(公衆の見える位置に掲示)

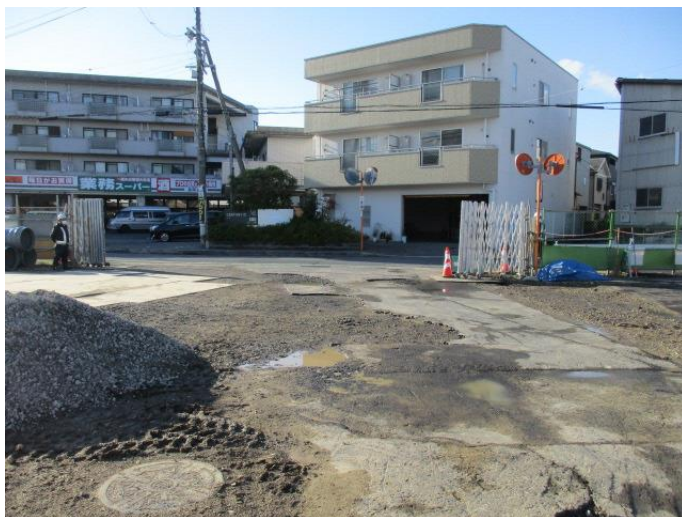
作業基地出入口状況

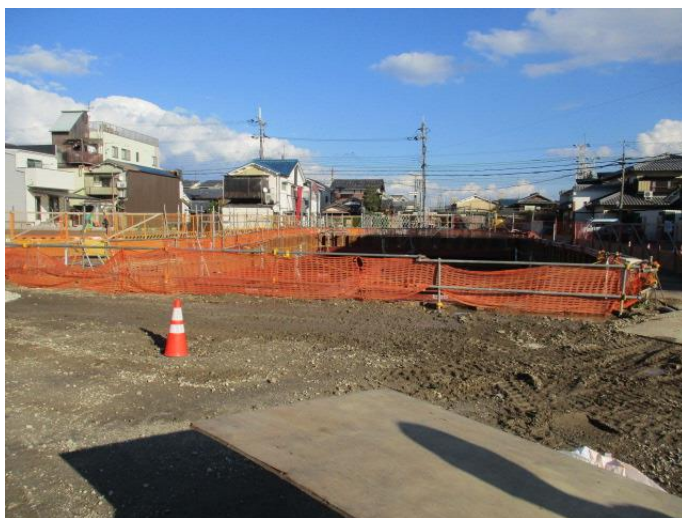
貯留施設状況

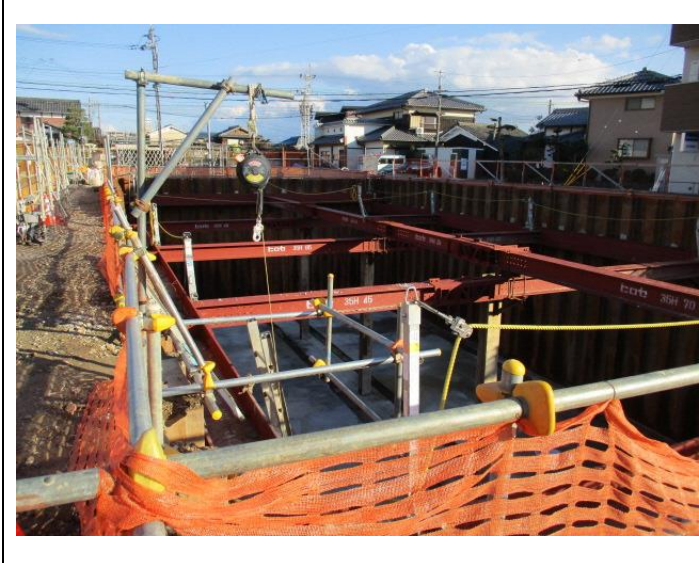
貯留施設状況

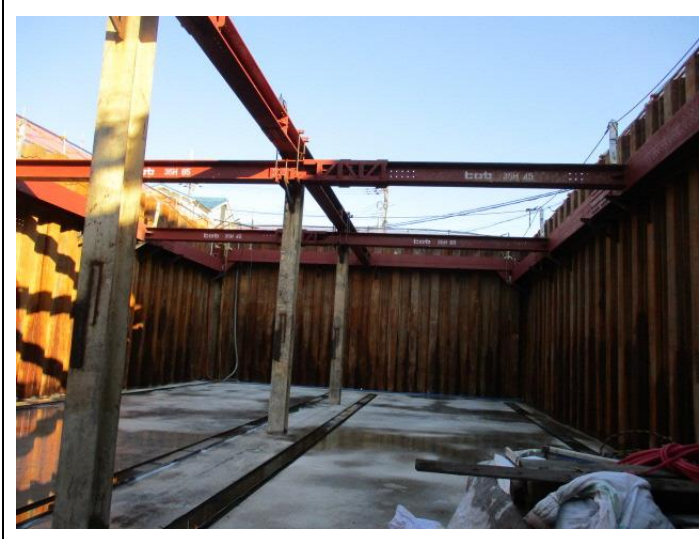
貯留施設状況

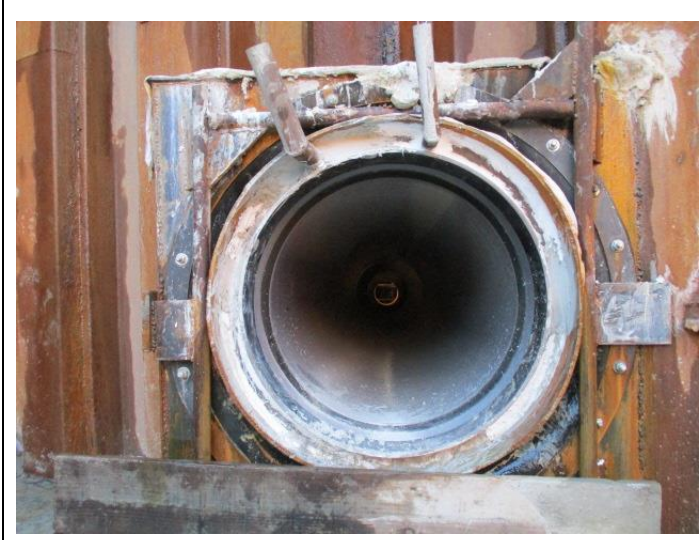
推進工法部状況

(貯留施設から撮影)
