## 随時監査（工事監査）

西山公園（第3期）広場整備工事その2

## 1. 技術調査対象工事名称

西山公園(第3期)広場整備工事その2

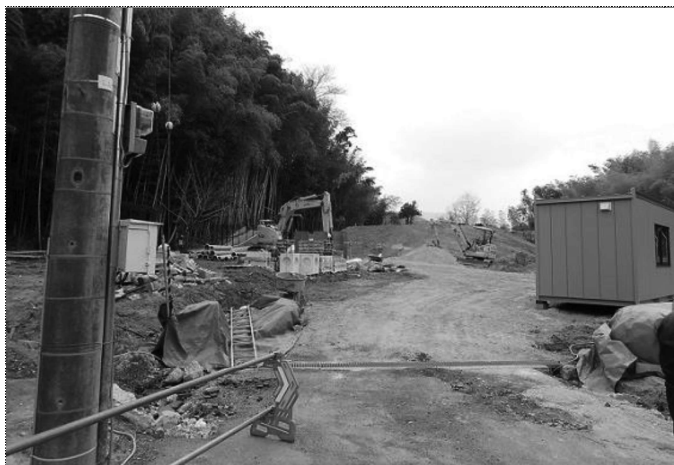
現場全景(出入口より見る)

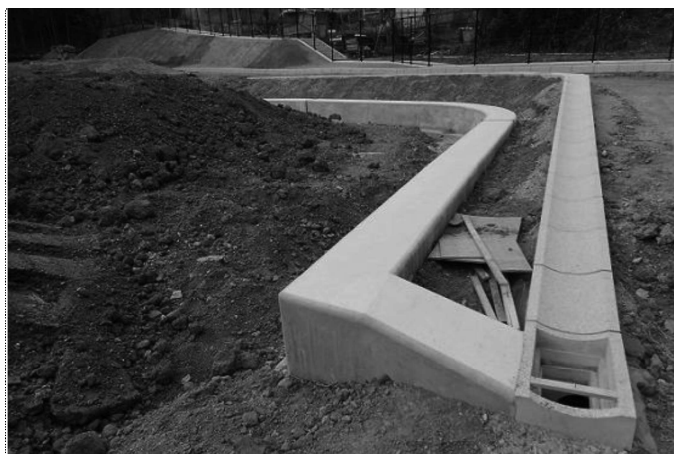
施工済みの階段、土留めベンチ、皿型側溝等の施工状況は、目視による確認ではあるが良好なものと言える。

(右)皿型側溝

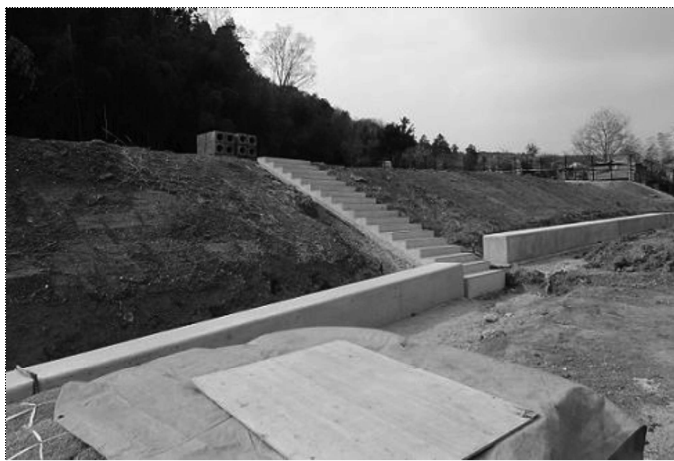
コンクリート階段  
土留ベンチ

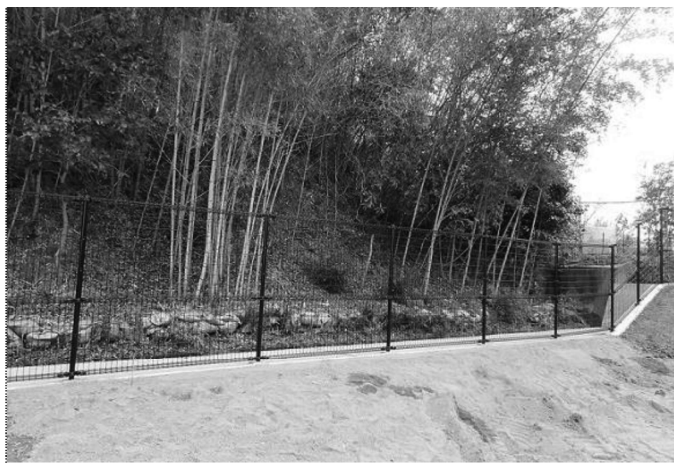
ネットフェンス(西側)
