## 乙訓寺第 2 9 次（長岡京跡右京第 1252 次調査）記者発表資料

### 1 はじめに

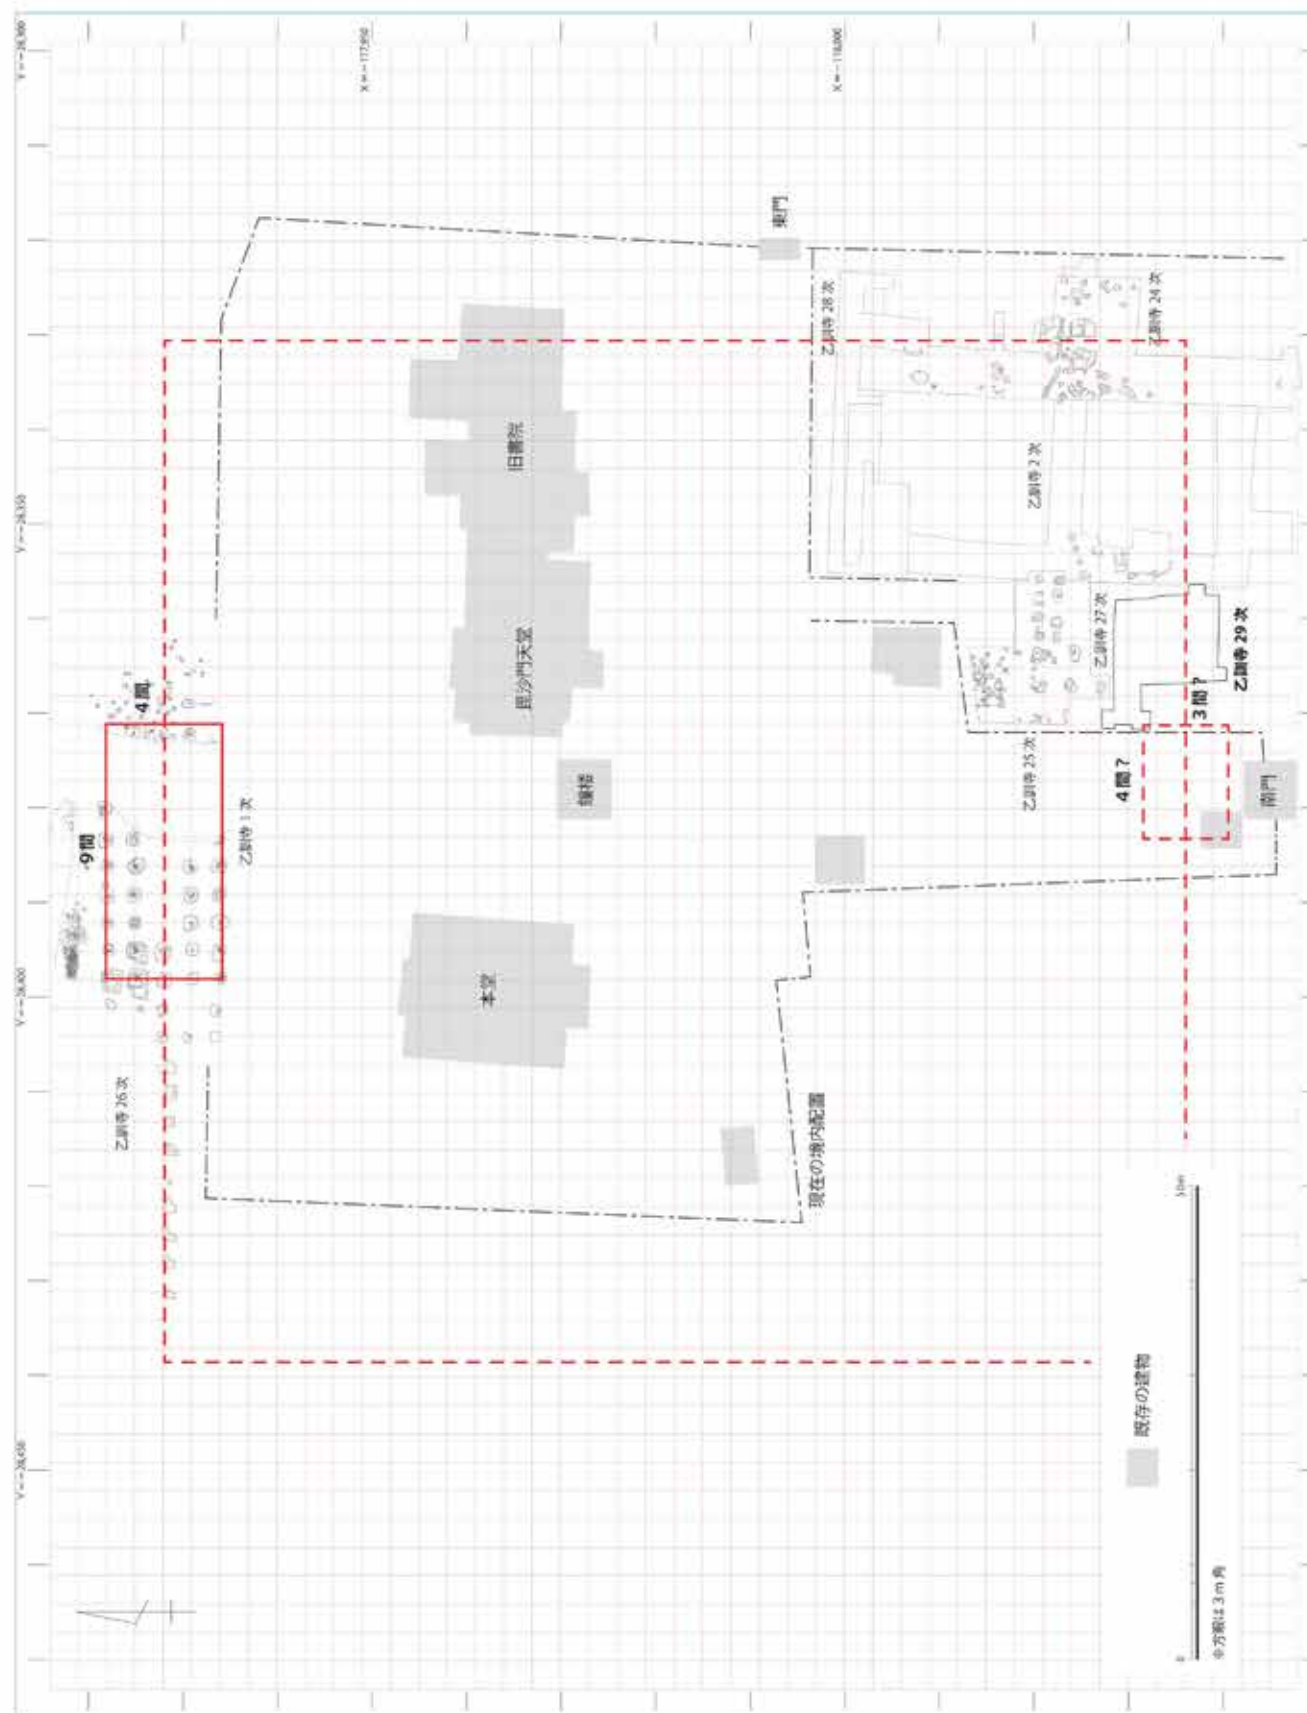
古代乙訓寺全体図(1/800)

調査区西端で確認された大型柱穴は、一辺 1.4m 四方の隅円方形の堀形をもつ柱穴である。柱痕跡は径約 0.5m、深さ 1 m を測る。同規模のものが心々間距離 3.3m で南北に 3 基並ぶ。さらに南側では確認できず、南北 2 間の構造と推定される。

大型掘立柱建物から東へ 1.7m の地点から東に並ぶ柱穴群である。南北 1.3m、東西 0.8m の隅円方形の堀形をもつ柱穴であり、計 7 基が確認された。いずれも 3 m 等間で配置されており、南北 1 間、東西 4 間以上の構造物となる。

南北1間×東西4間以上  
回廊か

南北2間×東西3間?

南門か

- ①大型掘立柱建物は、これまでに確認されている遺構の中で最大級の柱穴による構造物である。
- ②今回検出された大型柱穴は、建物の東端にあたり、その位置は古代乙訓寺の講堂跡とされる建物の東端の南北方向に揃う柱列と同軸上に位置する。
- ③仮に大型掘立柱建物が古代乙訓寺の南門であるならば、門の位置は伽藍の中軸より東寄りに配置されていると推定される。
- ④大型掘立柱建物の東に位置する柱列は、大型掘立柱建物と一連の遺構である可能性が高い。そのため、門と回廊の關係に復元することも可能である。ただし、基壇や区画溝などは確認できていない。
- ⑤柱列は、いずれの柱間も 10 尺（3m）等間で構成されている点は、長岡京期の大規模な邸宅などに多用される構造である。また、遺構の検出面は整地（包含層）の上面であり、包含層には瓦片なども含まれ、初期の構造物ではないことから、長岡京期に整備された建物の可能性が高い。また、同軸上にある講堂に推定される建物から長岡京期の瓦が出土している。
- ⑥「講堂」と今回検出した「門」の中心間の距離は約 108mとなる。東西の規模はこれまでの調査では関連する遺構を検出できておらず、中心伽藍の規模は不明であるが、南側の区画が中世・近世の区画溝の位置とほぼ重複する点を重視すれば、東西についても現境内地の境界付近で確認された中近世の区画溝に近い地点が長岡京期の寺域に復元できる可能性がある。
